Ekspoze olmuş kalp pillerinin cep değişikliği ve lokal flep yardımı ile kurtarılması

Salvage of the exposed cardiac pacemakers with pocket change and local flaps

Background: This study aims to investigate the efficacy of salvage of the exposed cardiac pacemakers with pocket change and local flaps in patients undergoing pacemaker implantation.

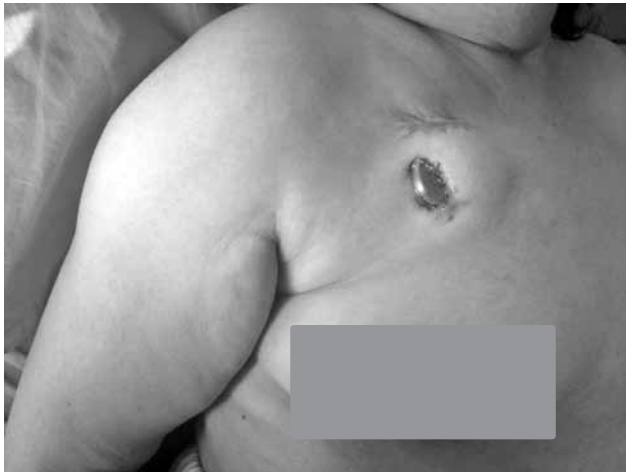
Şekil 1. Ekspoze olmuş kalp pili.

Tüm hastalar ameliyathane koşullarında sedo-analjezi ve lokal anestezi altında ameliyat edildi. Steril koşullar altında nekrotik ve kötü kalitedeki cilt debride edildi. Parsiyel veya total kapsüllektomi uygulanarak dikkatli bir kesi ile pil ve kablolar ayrıldı. Pektoral kas lifleri ayrılarak pil ve kabloları uygun şekilde ve büyüklükte hazırlanmış subpektoral cebe yerleştirildi. Kanama kontrolü sonrası kas 2/0 Vycril ile kapatıldı.

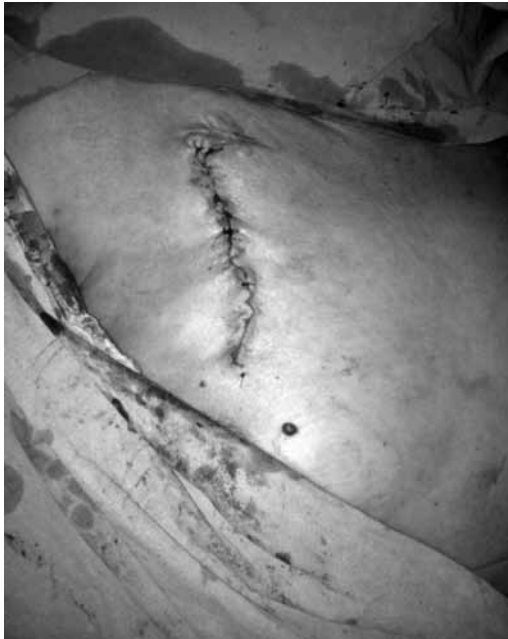
řekil 2. Debridman, subpektoral pil yerleřtirilmesi ve primer onarım uygulanmıř hasta.

Antibiyotikli solüsyon ile sahanın irrigasyonu sonrası eğer cilt primer kapatılabilecekse primer olarak dikildi. Doku defekti olan olgularda ise çevre dokulardan hazırlanan ilerletme veya Limberg flepleri ile rekonstrüksiyon yapıldı (Şekil 2, 3).

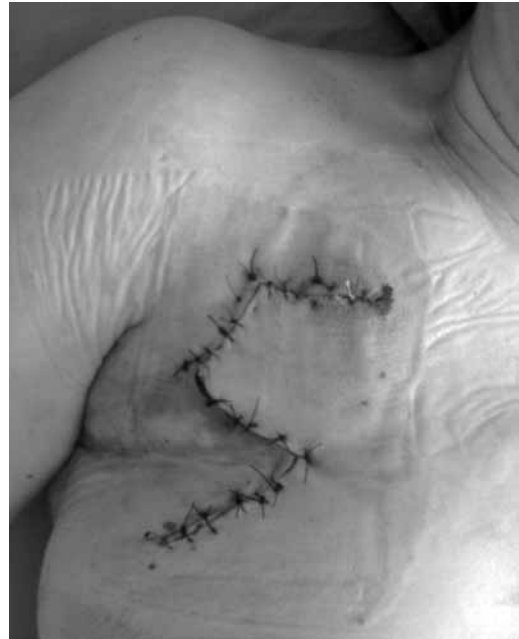
řekil 3. Debridman, subpektoral pil yerleřtirilmesi ve Limberg flep ile onarım uygulanmıř hasta.
